## A KÖZÉPKORI ZIRCI APÁTSÁG ROMJAI ÉS REKONSTRUKCIÓJA

Előadásként a Pázmány Péter Katolikus Egyetemen, 2005. november 7-én hangzott el a Ciszterci Rendtörténeti Konferencián. A konferencia anyagát tartalmazó, kiadás alatt álló tanulmánykötetben lesz megtalálható.

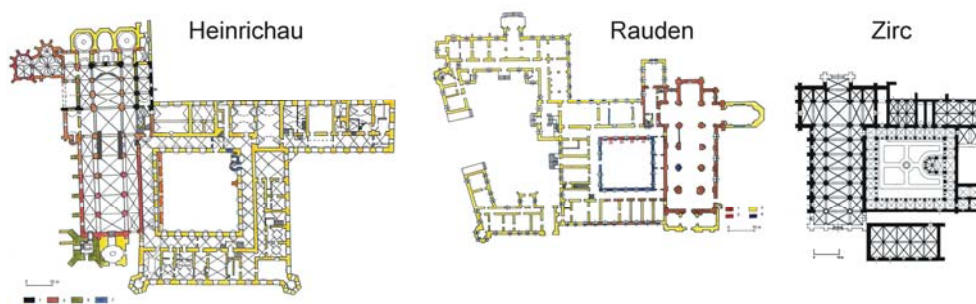
1. kép. Az 1699-es jelentésben szereplő három apátság azonos méretezésű alaprajzai<sup>15</sup>

<sup>11</sup> A szószerk a heinrichai templomban a főhajóban, a kereszthajótól nyugat felé számolva a 3. (bal oldali) pilléren van. Az alább ismertetett olaszfalui oltárkép is eddig, a 3. pillérig ábrázolja épnek a középkori zirci templomot. Lásd a heinrichai alaprajzot, 1. kép.

<sup>13</sup> A forrásból úgy tűnik, hogy a refektórium Zircen is a keleti szárny déli végében volt. Lásd a heinrichai alaprajzot, 1. kép.

<sup>14</sup> Heinrichauban a sekrestyétől a (nyári) refektóriumig a távolság 43,2 m (tehát a kerengő keleti folyosója), míg Zircen a sekrestye, dormitórium és refektórium hossza 43,9 m (tehát a szöveg szerinti egész keleti szárny). – *Łużyniecka, Ewa: Architektura Klasztrów cysterskich*. Wrocław, 2002. 462. heinrichai alaprajza és Hümpfner Tibor zirci alaprajza alapján.

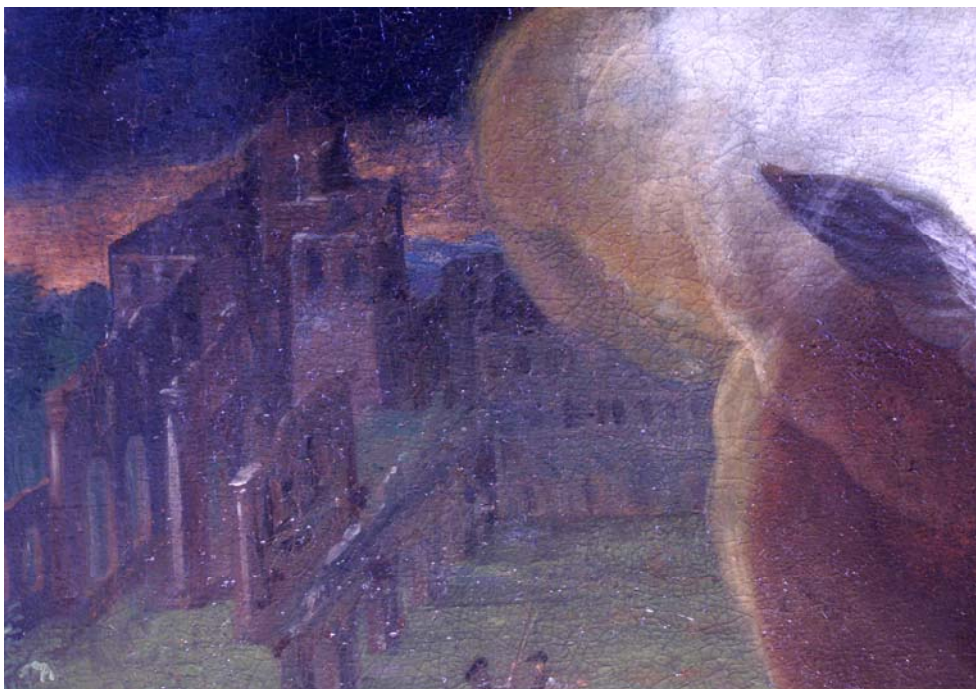
**2. kép.** Részlet, az olaszfalui rk. templom főoltárképének bal alsó sarka

<sup>22</sup> A szentély, kereszthajó és a főhajó éppen első három boltszakaszát mutatja épnek. Felfedezhető a szentélyzáródáson a nagy rózsablak, bár csak homályosan. Megjegyzendő, hogy a képen a szentélyzáródás falától balra (s jobbra is?) talán XIX. századi sötét javítás nyomait vélhetjük felfedezni.

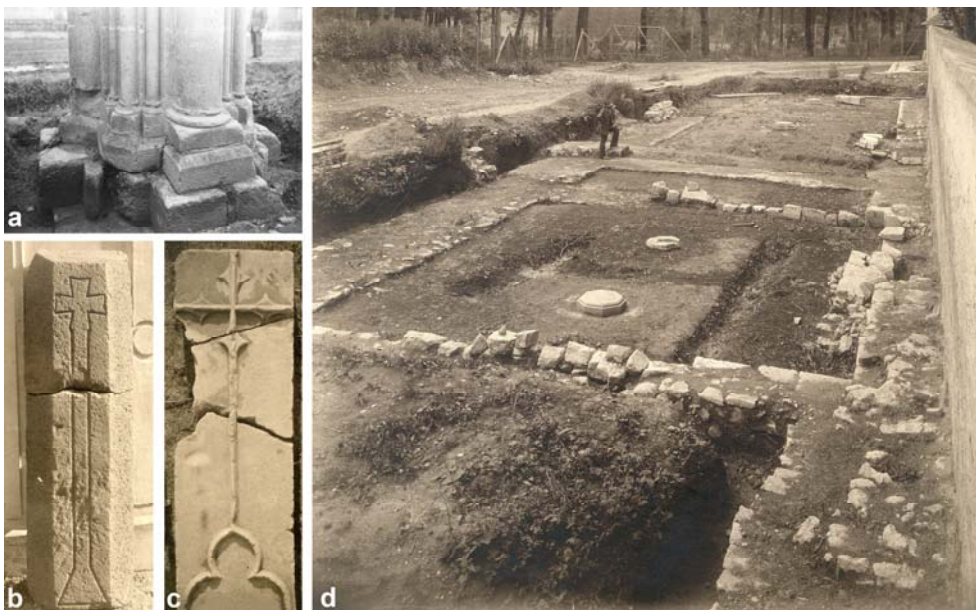
**3. kép.** Az 1912-1913-as ásatás. a) A 82. sz. főút mellett található pillér restaurálás előtt  
b) a káptalanterem bejárata előtt talált sírkőlap c) a porta monachorum előtt talált sírkőlap  
d) a keleti szárny feltárása

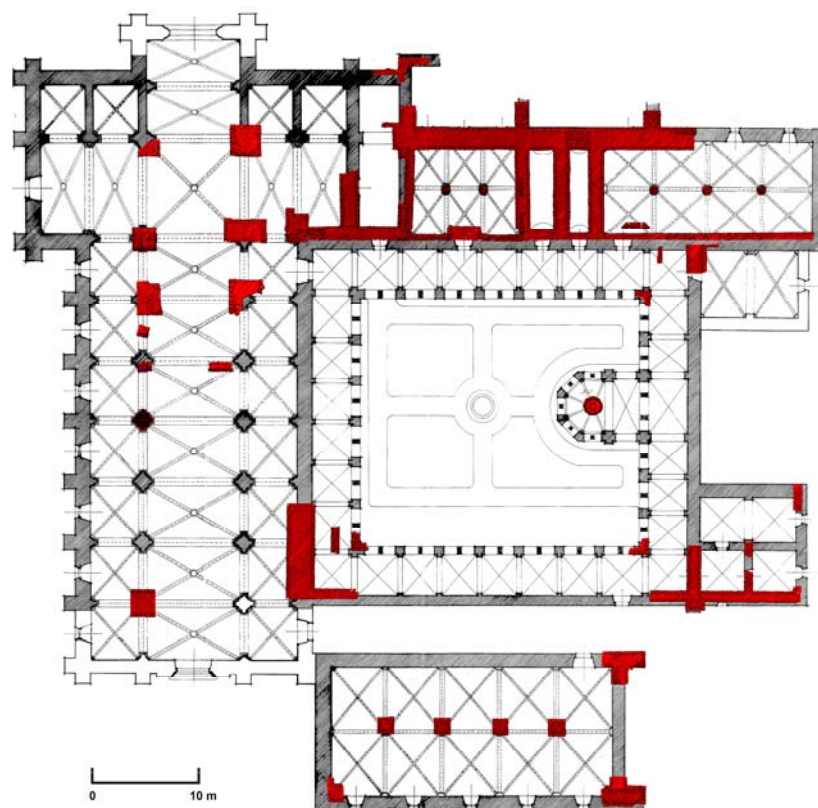
**4. kép.** A Hümpfner Tibor által szerkesztett alaprajz módosított változata. A kiásott részek sötét színnel vannak jelölve. A fehér területek konkrét lelet hiányában feltételesek.

kereszthajó kereszteződésében lévő pillérek, továbbá az ettől délre eső egy pár pillérnek a bázisait. A nyugati homlokzat alapfalát nem találták meg, ezért a nyugati szárny helyére és analógiára hagyatkozva képzelte el a templomot hét boltszakaszosnak<sup>29</sup>.

Áprilisra a konverzusok szárnyán a cellariumot is feltárták, pontosabban az épület mélyen fekvő sarkait és a pillérek bázisait<sup>30</sup>. A déli szárnynak csak nyugati és keleti alapfalait találták meg, a refektóriumnak nem akadt nyoma<sup>31</sup>. A ciszterci építészet általános szabályaira hagyatkozva megtalálták a kerengő sarkait is. A kutat nem kellett keresni, mert régóta ismert volt, hogy a területen álló kút középkori eredetű. Körülötte megtalálták a kútház hatszögű alapfalait<sup>32</sup>.

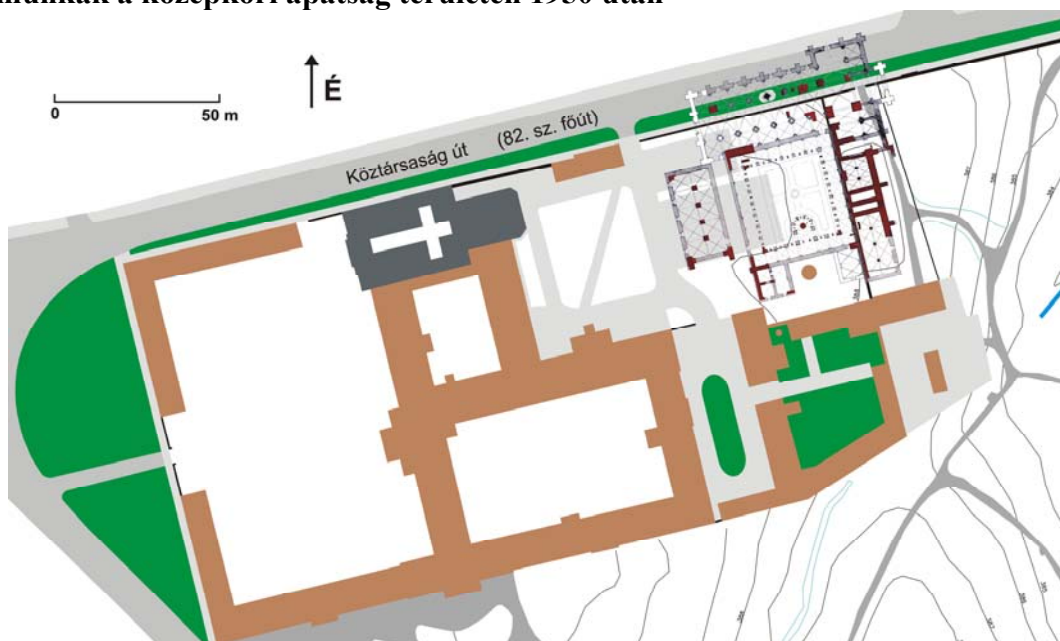
**5. kép.** A középkori és a mai apátság környezete

A középkori apátsági templom helyét csaknem pontosan egy kőfal felezi nyugat-keleti hosszirányban. A falon belül az apátság udvara, a falon kívül a Köztársaság utca, rajta veszprém-győri 82. sz. főút húzódik. 1952 tavaszán, nyarán vízvezeték fektetéshez földmunkák során<sup>37</sup> a 82. sz. főút déli részén, a ma is álló pillértől nyugatra, kb. 15 m-re áttörtek egy mintegy 2 m vastag, 1 m magas alapfalat – Héjj Miklós régészeti beszámolója szerint – „a templom nyugati zárófalának alapozási nyomait”. Amennyiben elfogadjuk, hogy 1952-ben megtalálták a nyugati zárófal alapjait – melyet Hümpfner 1912-ben nem talált –, akkor a templomot csak hat boltszakaszosnak kell elképzelnünk, de ekkor a konverzusok utcája a szabadba és nem a templomba nyílna, ami bár szokatlan, de nem lehetetlen. Héjj Miklós 1952-ben még nem ismerhette Hümpfner 1912-es feltárását, melynek eredményeit 1964-ben publikálták. Lehetséges, hogy az utolsó északnyugati pillér alapozását találták meg, ha csak 2x2 m-es szakaszt látott belőle, vagy összefüggő alapfal esetén is lehet a pillérek alapjait a föld alatt összekötő sávalapozás egyik szakasza. Jelen állapotban a kérdés eldönthetetlen – talán maga Héjj Miklós is elhamarkodottan ítélte meg –, így a módosított Hümpfner-féle alaprajzon feltételesen jelölöm be – ahogy maga Hümpfner is rajzolta – a hetedik boltszakasz után a nyugati homlokzatot.

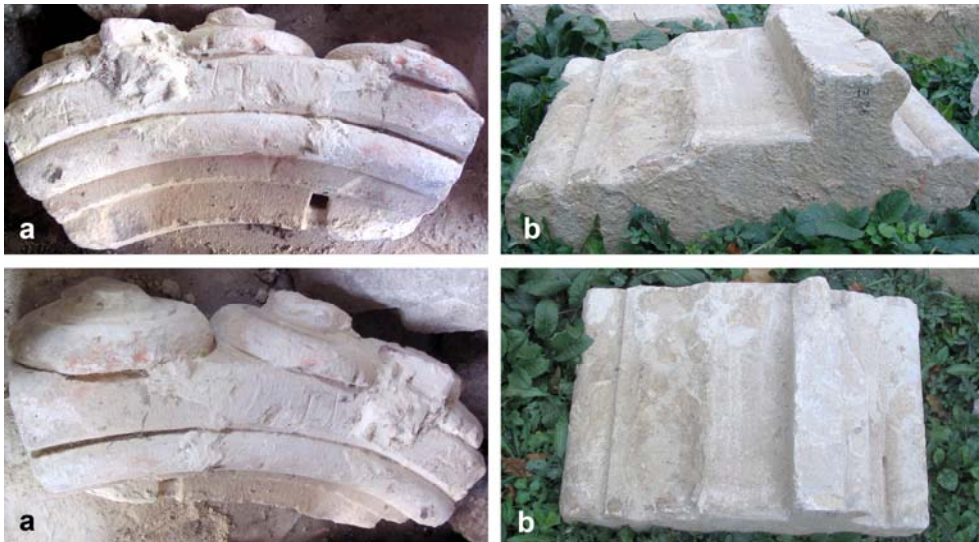
**6. kép.** A 2005 szeptemberében megtalált rózsablak töredékei.

a) a rózsablak agya b) a rózsablak külső kerete

A 2005 szeptemberében előkerült rendkívül jelentős leletek nagy segítséget nyújtottak a rekonstrukcióhoz. Ekkor került elő a rózsablak két jelentős darabja, így megszerkeszthetővé vált az ablak, bár a hiányzó részeket csak analógiák segítségével lehetett pótolni. A fellelt zirci töredékek, a szentély keleti zárófalának ablakából származnak, az idézett források szerint. Igaz, hogy szentélyzáródás ilyen méretű rózsablakkal nem elterjedt a ciszterci építészetben, ugyanakkor találhatunk rá példát a csaknem azonos időben épült itáliai San Galgano és Arabona ciszterci apátsági templomokban<sup>45</sup>. Hasonló rózsablakokat, bár a nyugati homlokzaton, találhatunk még Arabonától nem messze ugyancsak Itáliában Fossanova és Valvisciolo apátságok templomaiban, melyeket szintén a XII-XIII. század fordulóján építettek. Az arabonai rózsablakkal szinte megegyezőt találhatunk még az észak olaszországi vercelli Sant Andrea bencés apátsági templomban<sup>46</sup>, mind a szentélyzáródáson és mind a nyugati homlokzaton.

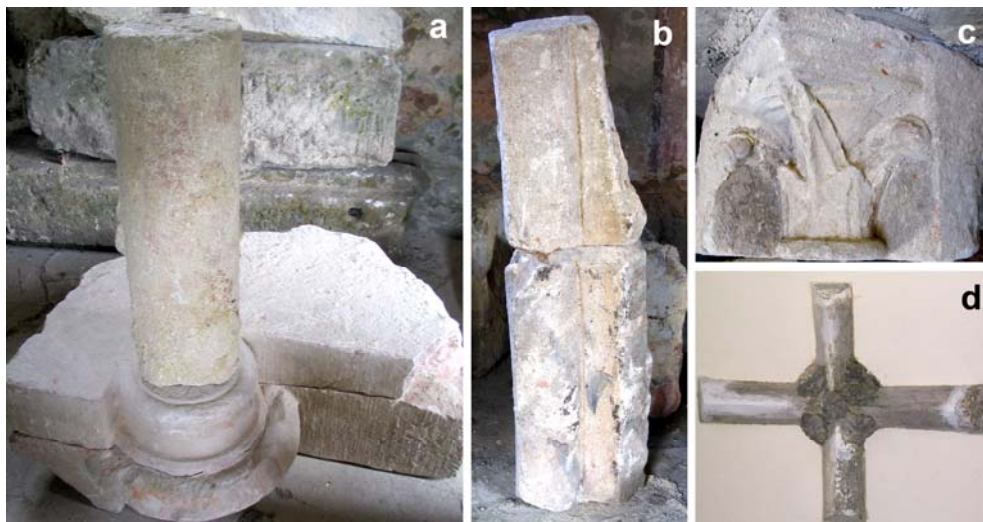
**7. kép.** A 2005 szeptemberében megtalált kőtöredékek a) oszlopgyűrű b) körtetagos borda c) oszlopfej; továbbá d) a XVIII. században a barokk apátság kerengőfalába beépített zárókő

További néhány fontos kőtöredék: két bimbós oszlopfej, számos bordatöredék, sarokba illő oszlopgyűrű, a külső levélbimbós párkány töredéke.

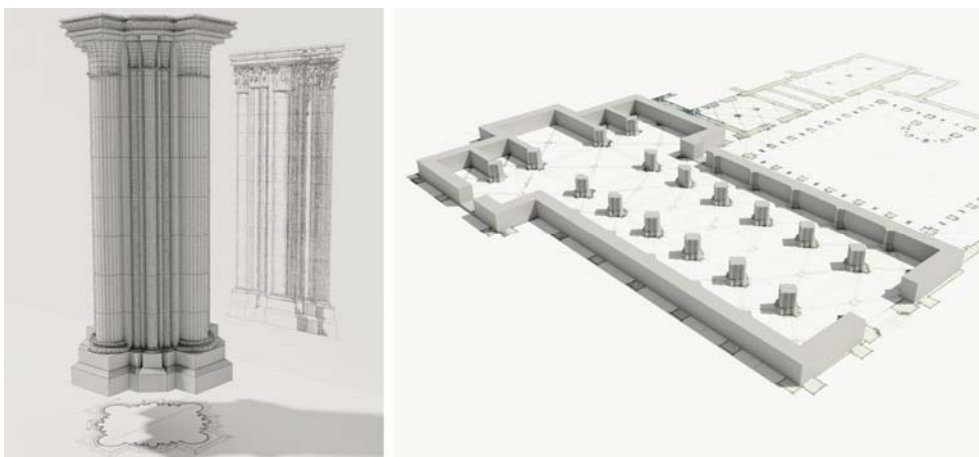
**8. kép.** A középkori apátsági templom számítógépes rekonstrukciója

A középkori apátság, elsősorban a templom számítógépes rekonstrukciójának terve 2003-ban, a romkert kitakarítása után vetődött fel. Megvalósítása 2004-ben kezdődött el Benkő Csaba építész-grafikus, vizualizációval foglalkozó szakember közreműködésével. Alapját Hümpfner Tibor rekonstrukciós alaprajza képezte, kisebb módosításokkal, amelyeket az azóta napvilágra került leletek tettek szükségessé. A templom belső kialakítását is a Hümpfner-féle műszaki rajzok segítségével kezdtük el. A további belső részleteket analógiák segítségével építettük fel, melyek között fontos szerepet játszott Orval, a megmaradt zirci pillér, az építési idő közelsége és a filiáció okozta nagy hasonlóság miatt. Figyelembe vettük továbbá a fent ismertetett olaszfalui főoltárképet is, hogy analógiák segítségével a kereszthajó és szentély boltozat-beosztását elképzelhessük. Ezen adatok segítségével rekonstruálható volt a templom a keleti és nyugati homlokzatot kivéve.

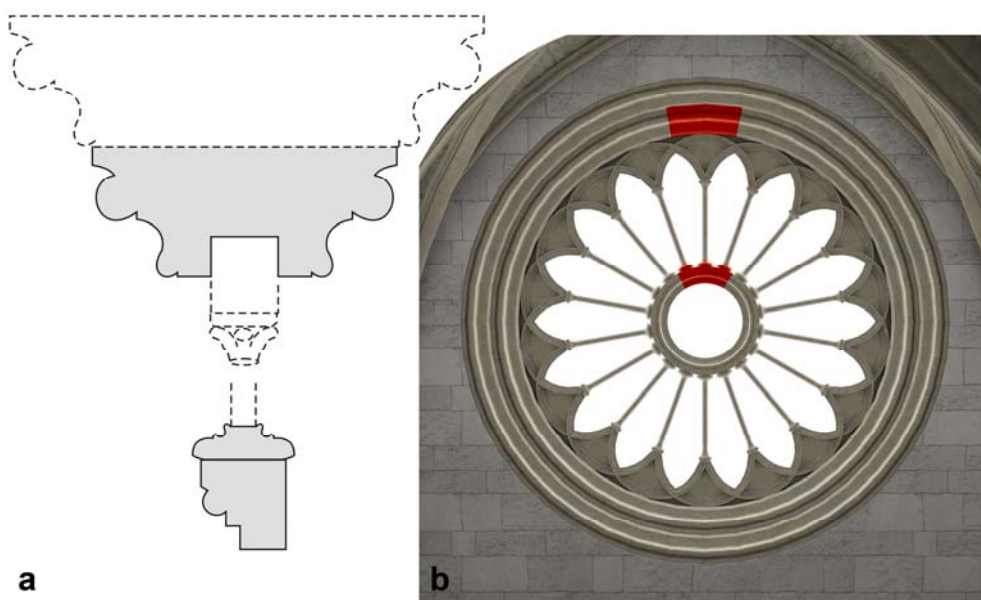
**9. kép.** A rózsablak rekonstrukciója. a) a rózsablak profilja (Bodó Balázs munkája)  
b) a rózsablak számítógépes rekonstrukciója (Benkő Csaba munkája)

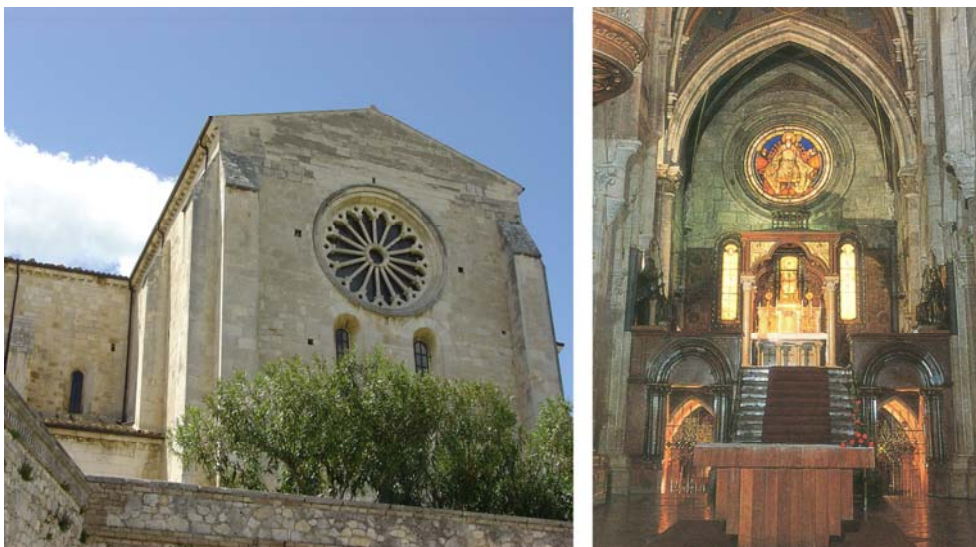
**10. kép.** A zirci szentélyzáródáson lévő rózsaablakhoz hasonló arányú és megvalósítású rózsaablakok.  
a) Arabona b) Pannonhalma<sup>49</sup>

De az analógiáért nem kell Olaszországig utazni, Zircről 40 km-re is található egy bencés apátsági templom egyenes záródással, nagy „rózsaablakkal” és alatta három egyszerű ablakkal – talán épp ciszterci hatásra. Az analógia Pannonhalma. A szentély nagy kerek ablaka kb. 4 m átmérőjű, mely a szentély szélességének arányában a zirci rózsaablak ezen arányát illetően szinte megegyező<sup>47</sup>. Igaz, hogy Pannonhalmán ma ebben a kerek ablakban már nincs meg a küllős szerkezet, de 1995-ben a homlokzat felújításakor megtalálták a körablak külső keretében a küllős szerkezethez szükséges hornyot<sup>48</sup>. Tehát nem elképzelhetetlen Zircen sem a szentély homlokzatán az ilyen nagyméretű rózsaablak.

<sup>47</sup> Pannonhalmán a „rózsaablak” mérete a szentély szélességének kb. 60%-a, Zircen pedig 65-70%. (Függően a jelenleg hiányzó részekről.)

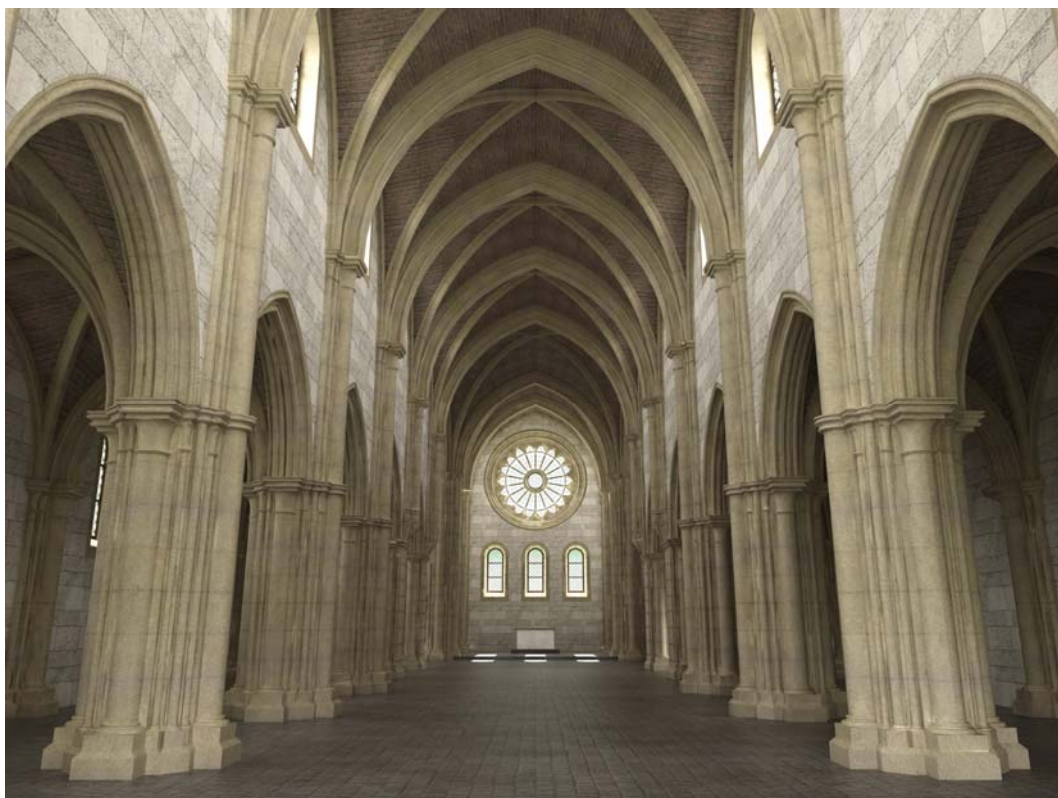
**11. kép.** A középkori apátsági templom rekonstrukciója, főhajó

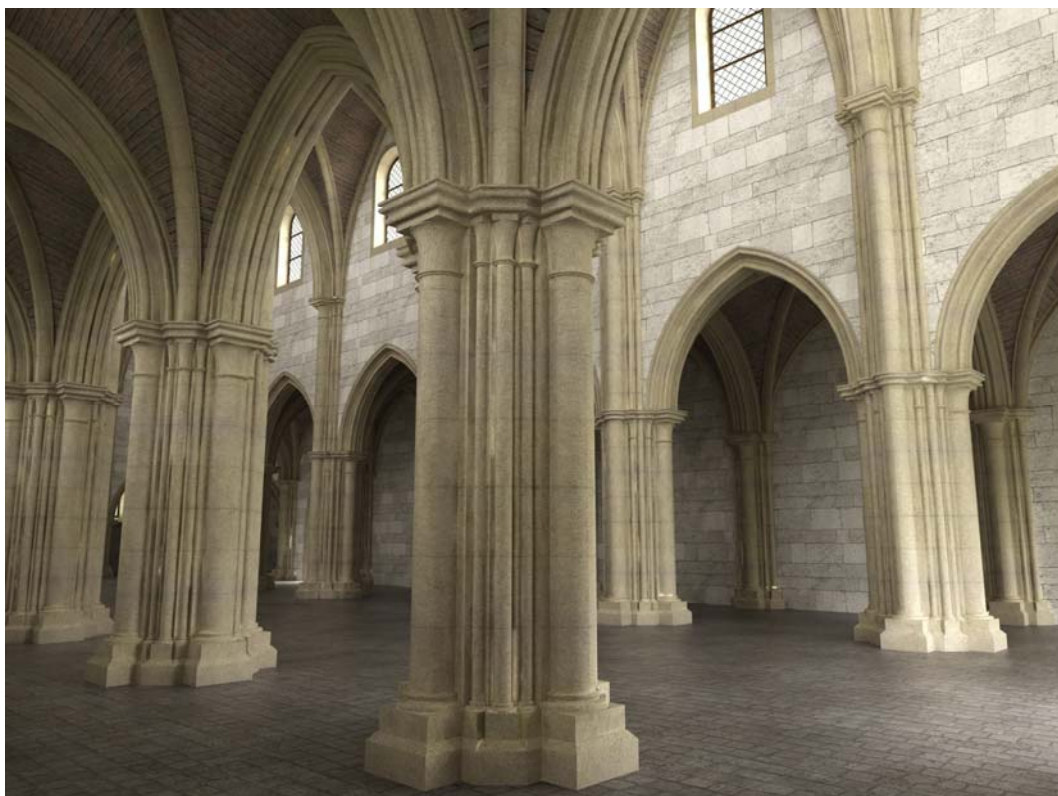
**12. kép.** A középkori apátsági templom rekonstrukciója, az északi mellékhajóból a fő- és déli mellékhajók

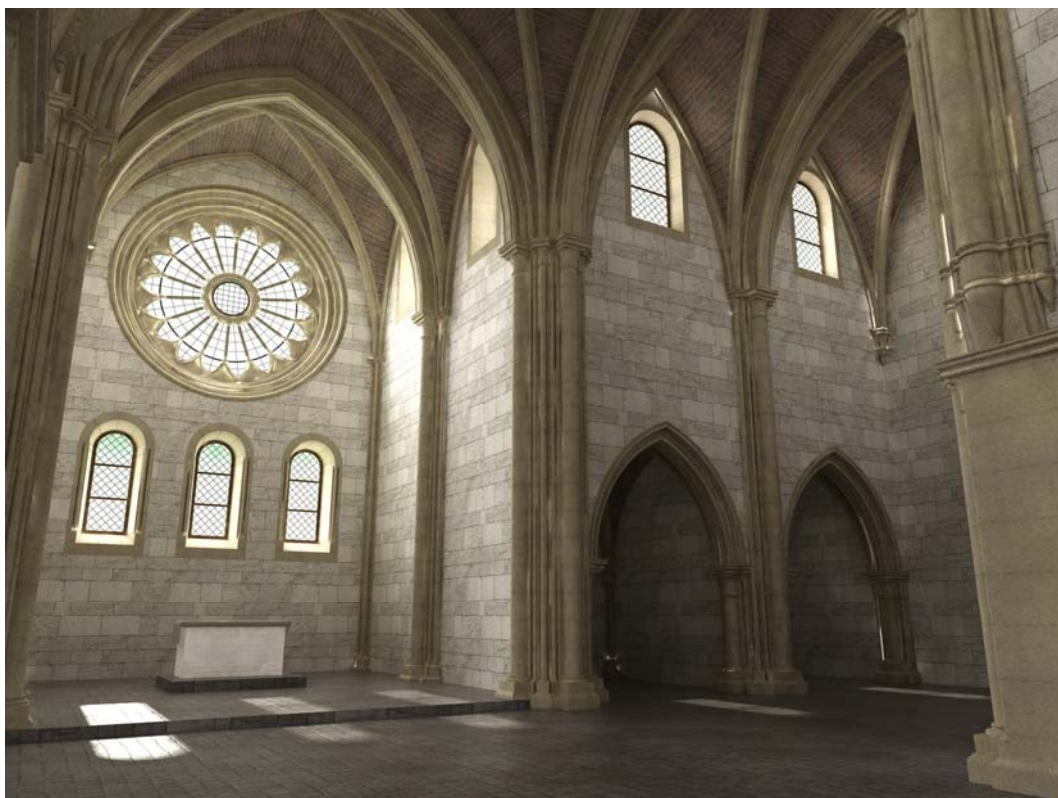
**13. kép.** A középkori apátsági templom rekonstrukciója, a szentély és a kereszthajó déli része

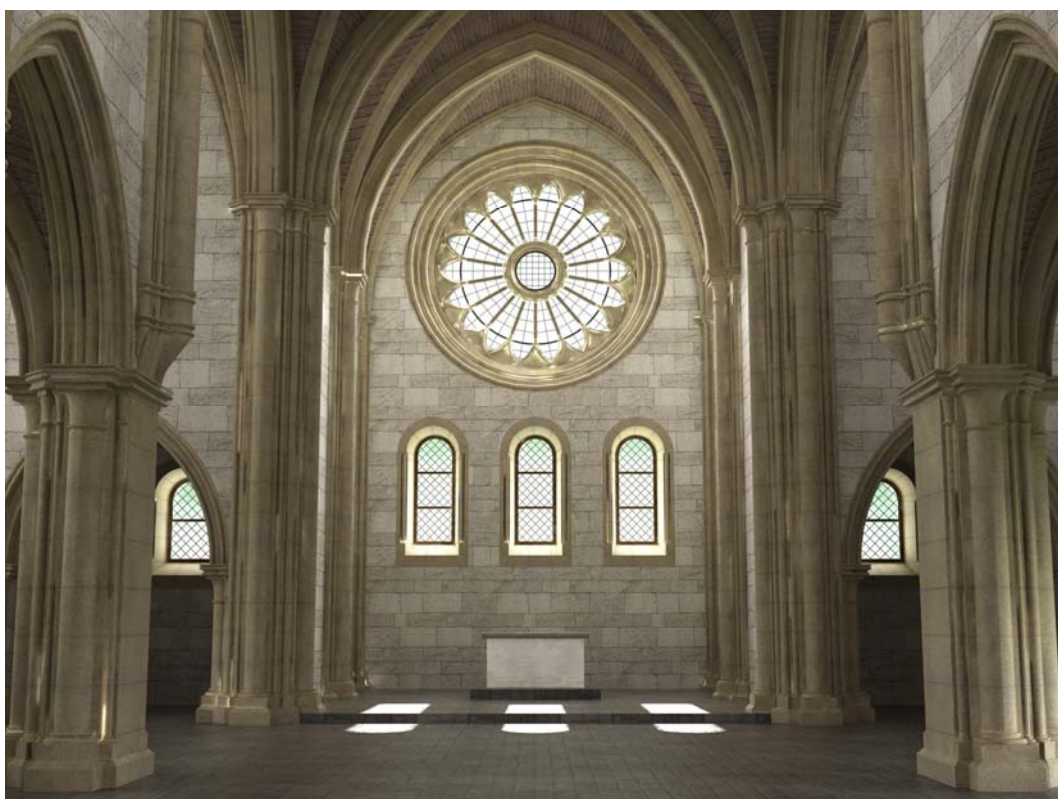
**14. kép.** A középkori apátsági templom rekonstrukciója, a szentély

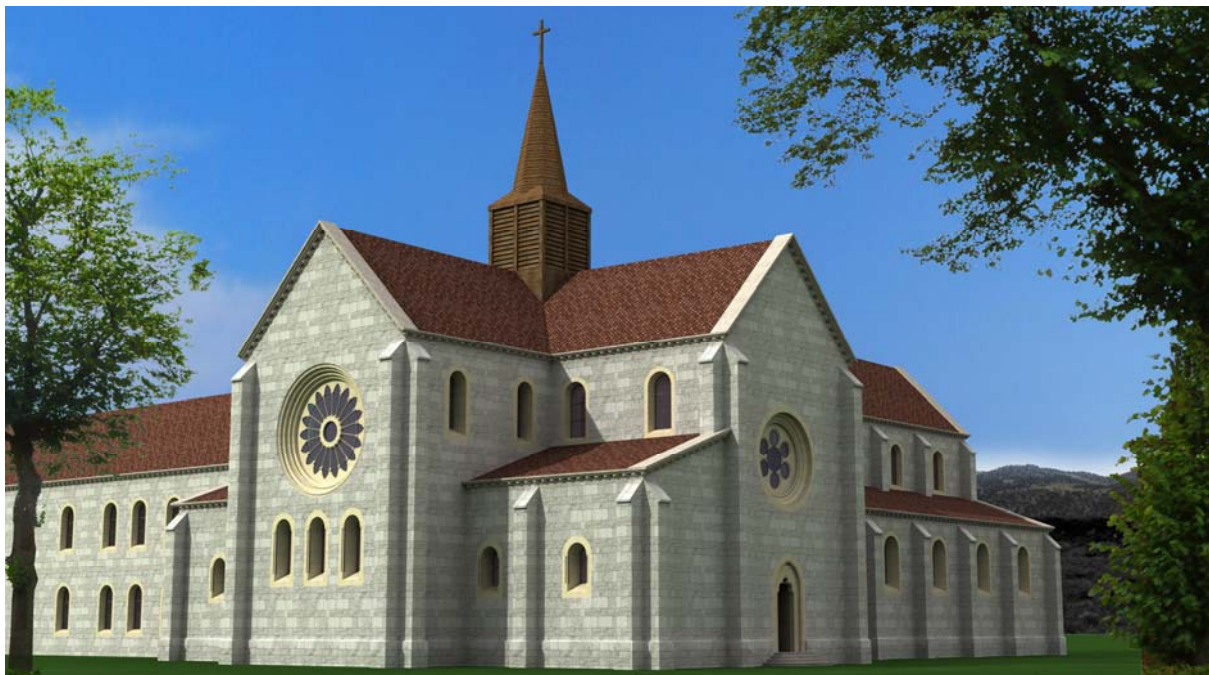
**15. kép.** A középkori apátsági templom külső rekonstrukciója, ÉK-i nézet

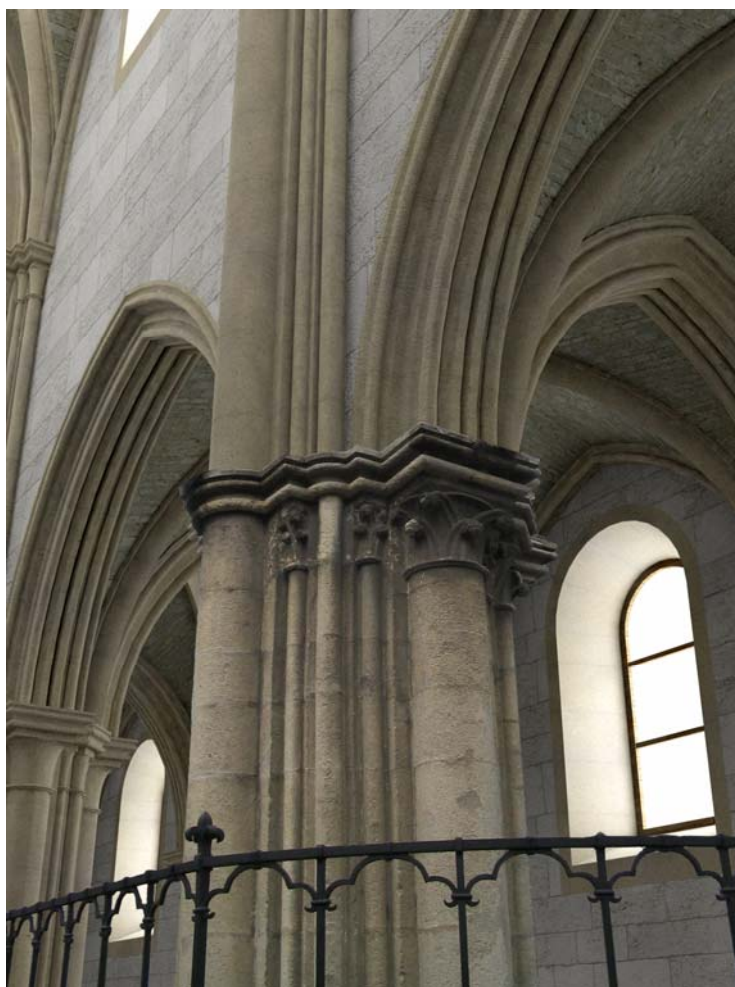
**16. kép.** Montázs: a középkori apátsági templom rekonstrukciója és a középkori templomból egyedül megmaradt pillérköteg
